令和5年度 通学路対策箇所図

令和6年1月16日

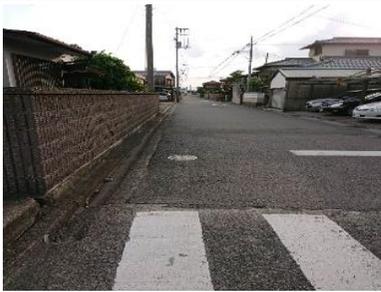
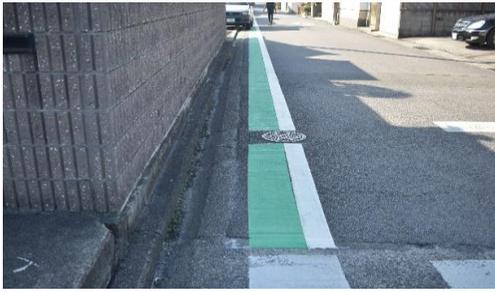
整理番号	3-②	学校名	新居浜小学校	対策所在地	新居浜市菊本1丁目6番の道路
		対策前			対策後

<p>・道幅が狭く、登下校時に危険である。抜け道となっているため、スピードを出している自動車も多い。</p>			<p>● 登下校で通る側に、グリーンベルトを塗っていただいた。</p>
整理番号	4-①	学校名	宮西小学校	対策所在地	新居浜市泉宮町5付近
		対策前			対策後

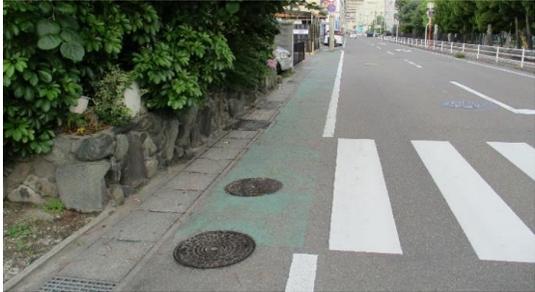
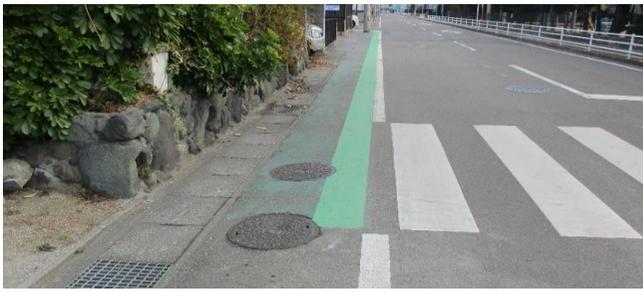
<p>・グリーンベルトが消えかかっているので塗り直してほしい。</p>			<p>● グリーンベルトを塗り直していただいた。</p>

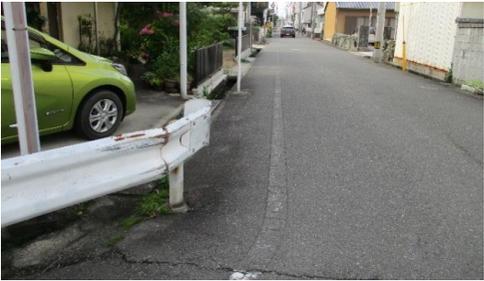
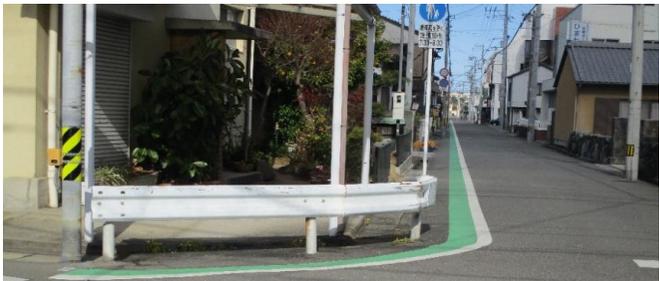
整理番号	6-③	学校名	宮西小学校	対策所在地	新居浜市泉宮町4-1から泉宮町7-30
			対策前	対策後

・道幅が狭く、車通りも多いため危険なので、グリーンベルトを塗ってほしい。	●外側線と新たにグリーンベルトを塗っていただいた。	
整理番号	7-①	学校名	金子小学校	対策所在地	新居浜市庄内町一丁目10の交差点付近
			対策前	対策後

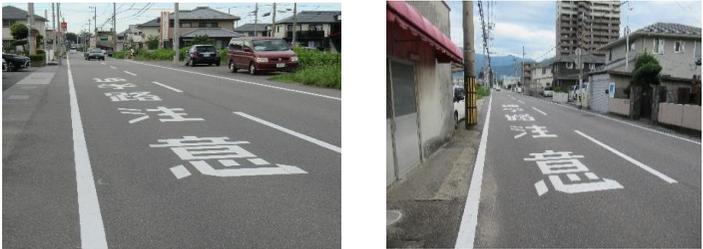
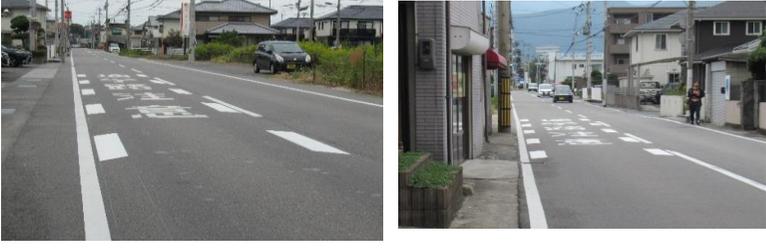
・車両の交通量・人の通行量が多いが歩道が非常に狭い。	●「通学路注意」を強調するドットラインを引いていただいた。

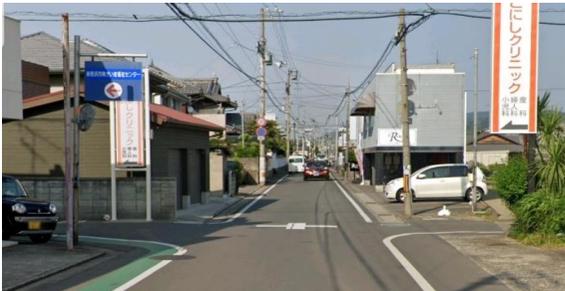
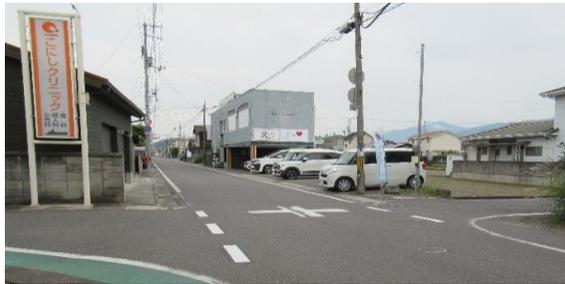
整理番号	8-②	学校名	金子小学校	対策所在地	新居浜市庄内一丁目14-26の交差点
			対策前		対策後

・交通量が多いが、東西に横断するための横断歩道がない。		●道路幅の関係で横断歩道設置は難しいため、「東西道路優先」のドットラインを引いていただいた。
整理番号	11-②	学校名	金栄小学校	対策所在地	新居浜市高木町7-30
			対策前		対策後

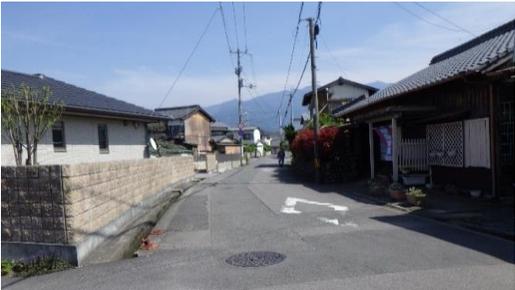
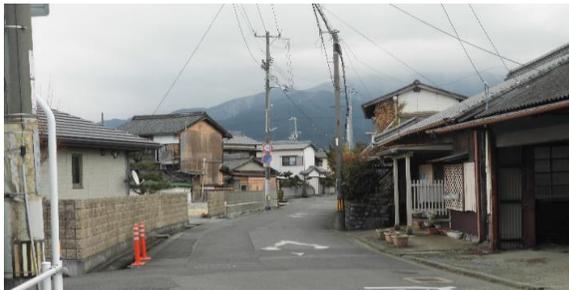
・複雑な交差点で、自動車があまり徐行しない。ポールと白線を直してほしい。		●素早くポールを直していただいた。

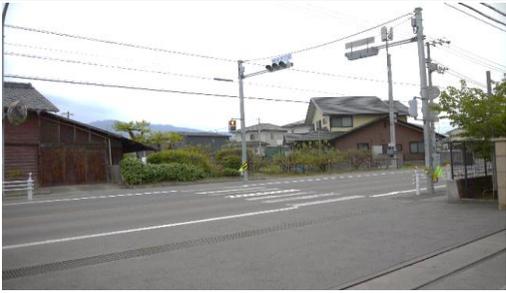
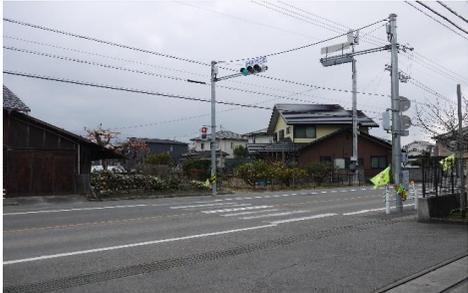
整理番号	16-①	学校名	浮島小学校	対策所在地	新居浜市八幡1丁目17 浮島小学校正門前横断歩道
			対策前	対策後

・赤信号になっても、通り過ぎる車が多いため、渡る時に危険である。	●信号のサイクルを変えていただいた。	
整理番号	17-②	学校名	浮島小学校	対策所在地	新居浜市八幡2丁目11
			対策前	対策後

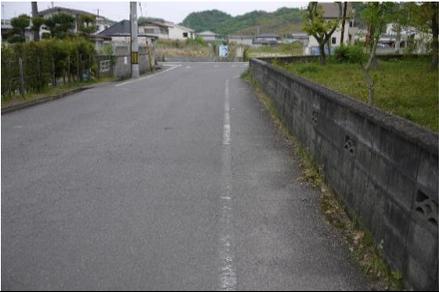
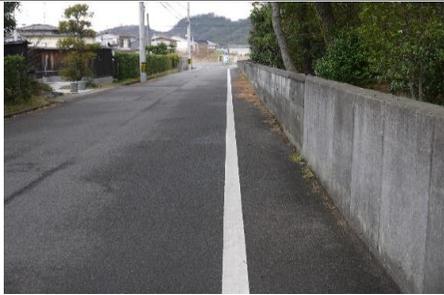
・路側帯が消えかかっている。	●路側帯の塗り直しをしていただいた。

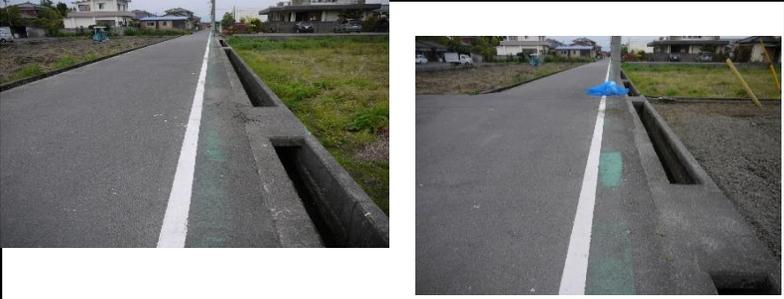
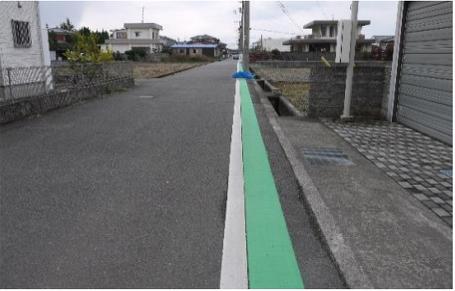
整理番号	18-③	学校名	浮島小学校	対策所在地	新居浜市宇高町4丁目 公民館前道路
対策前			➡	対策後

<p>・グリーンベルトが、所々消えかかっている。</p>			<p>●消えかかっているグリーンベルトの塗り直しをしていただいた。</p>		
整理番号	19-①	学校名	惣開小学校	対策所在地	新居浜市星越町7番
対策前			➡	対策後

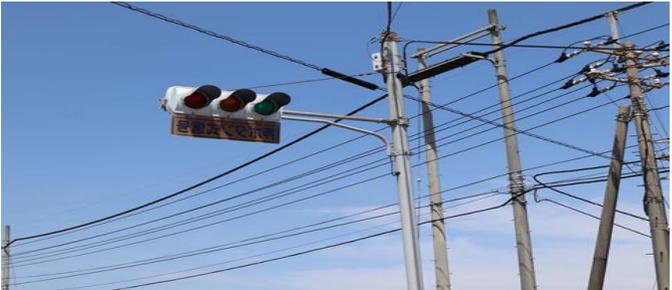
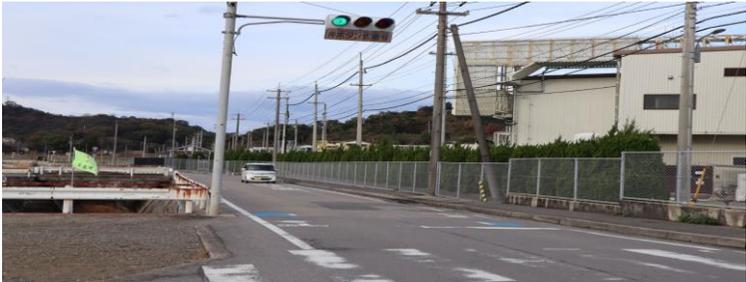
<p>・押しボタン信号でないのに表示が押しボタン信号になっている。</p>			<p>●信号機の渡れる時間を5秒伸ばしていただき安全に渡れるようにしていただいた。</p>

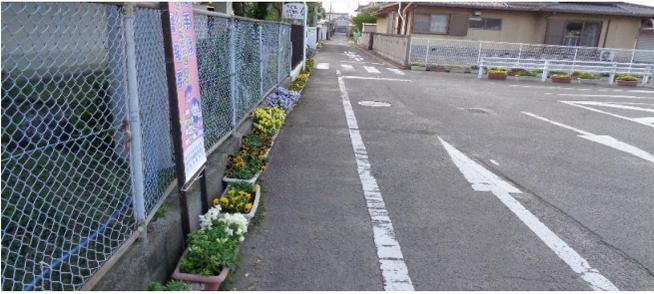
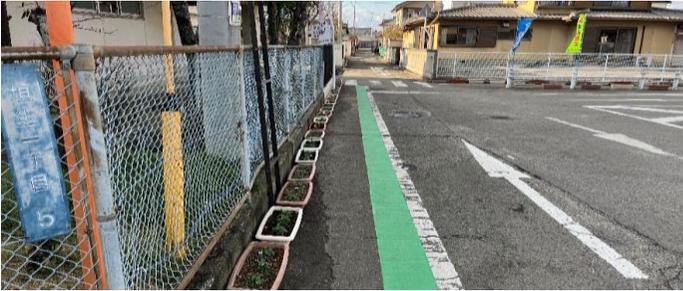
整理番号	20-①	学校名	垣生小学校	対策所在地	新居浜市垣生1丁目5番38号 垣生小学校正門前	
			対策前	対策後

・歩道が狭く危険なので、グリーンベルトを塗ってほしい。	●グリーンベルトを設置していただいた。		
整理番号	21-②	学校名	垣生小学校	対策所在地	新居浜市垣生4丁目8付近交差点	
			対策前	対策後

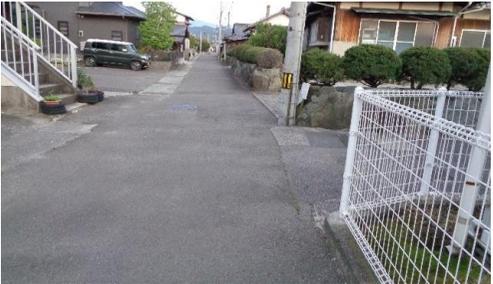
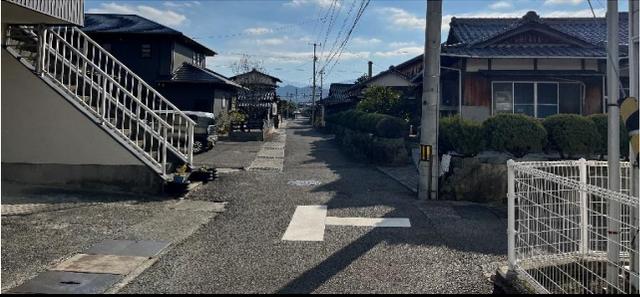
・見通しが悪く、車から児童が見えない。カーブミラーを設置してほしい。	●カーブミラーとT字路標示を設置していただいた。

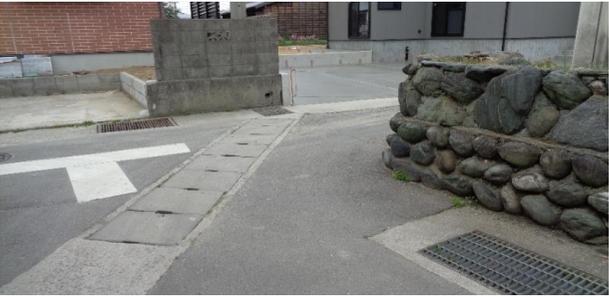
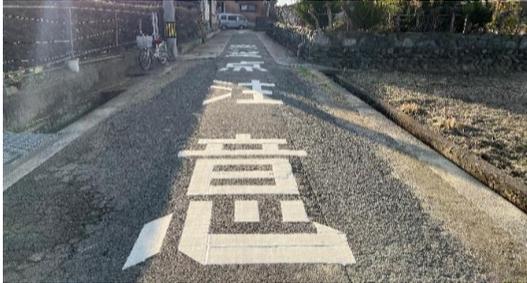
整理番号	22-③	学校名	垣生小学校	対策所在地	新居浜市垣生2丁目9付近交差点
		対策前			対策後

<p>・狭いT字路で朝は交通量が多く危険である。</p>			<p>●「交差点注意」の表示を設置していただいた。</p>
整理番号	23-①	学校名	神郷小学校	対策所在地	新居浜市松神子2丁目江ノ口交差点
		対策前			対策後

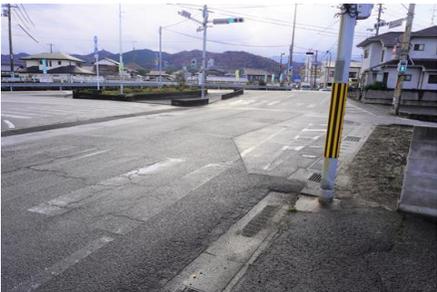
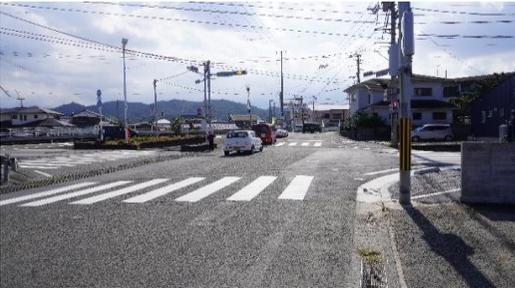
<p>・敷島通りに面している横断歩道(4か所)が消えかけている。</p>			<p>●横断歩道、歩道を整備していただいた。</p>

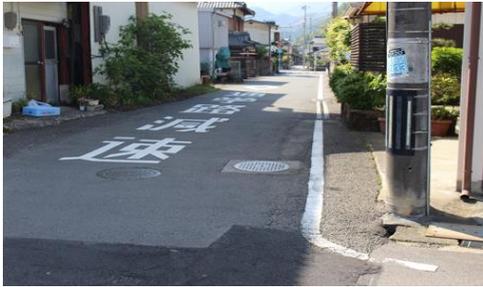
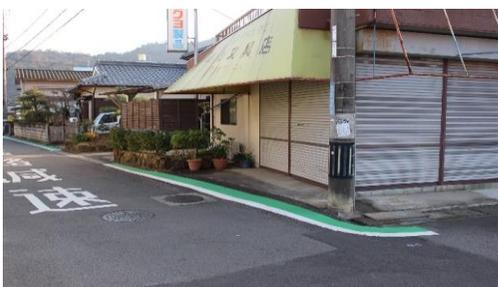
整理番号	27-①	学校名	多喜浜小学校	対策所在地	新居浜市多喜浜5丁目5番付近
		対策前			対策後

<p>・道幅が狭く、自動車と歩行者が接触する可能性があるためグリーンベルトを塗ってほしい。</p>		<p>●グリーンベルトを設置していただいた。</p>	
整理番号	32-③	学校名	泉川小学校	対策所在地	新居浜市寿町5丁目付近
		対策前			対策後

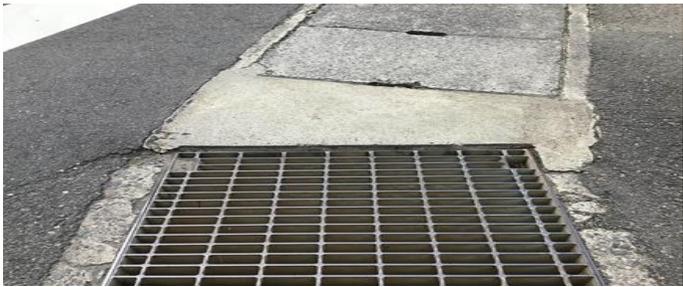
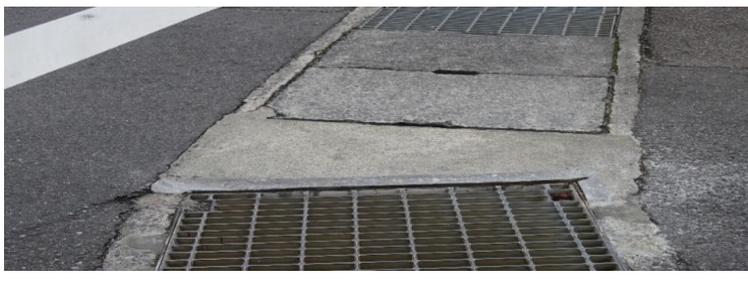
<p>・水路のグレーチングに段差があり、児童がつまづきやすいので段差をなくしてほしい。</p>		<p>●セメントを塗って段差をなくしていただいた。</p>

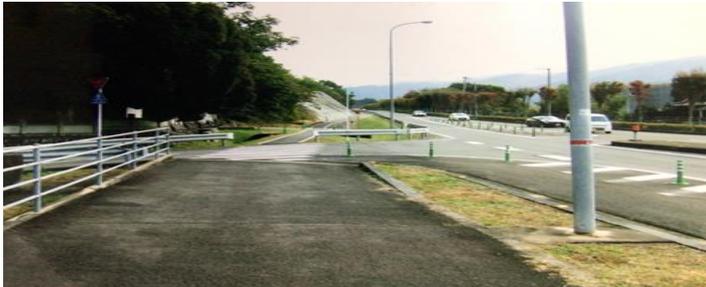
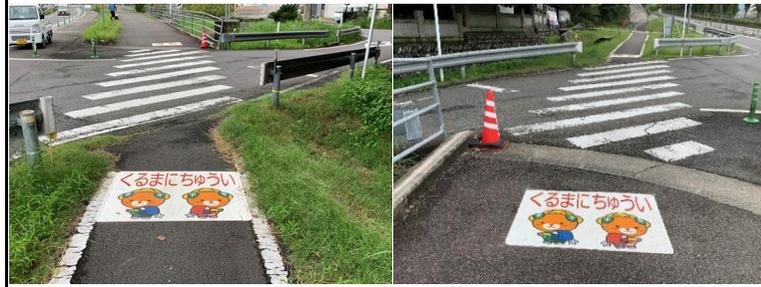
整理番号	34-⑤	学校名	泉川小学校	対策所在地	新居浜市東田2~3丁目 東台神社前
			対策前	対策後

・多くの児童が通学路として使用しているが交通量が多くて危険である。歩道に安全マークを設置してほしい。	●安全マークを設置していただいた。	
整理番号	38-①	学校名	中萩小学校	対策所在地	新居浜市中萩町6付近 中萩小学校通用門~南門
			対策前	対策後

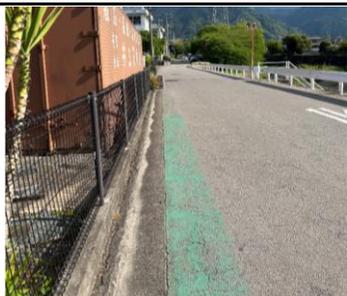
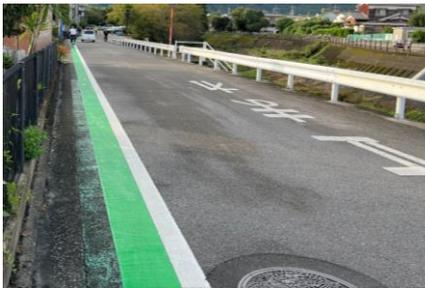
・送迎のための交通量が多いにも関わらず、グリーンベルトが薄かったり消えたりしている部分があった。	●グリーンベルトのカラー舗装をしていただいた。

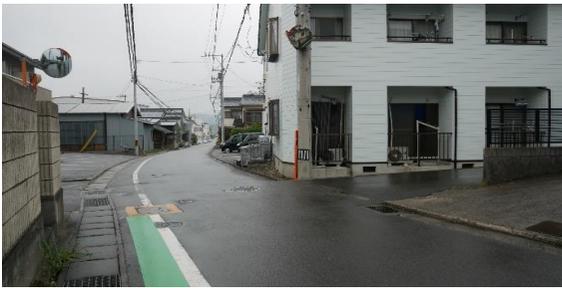
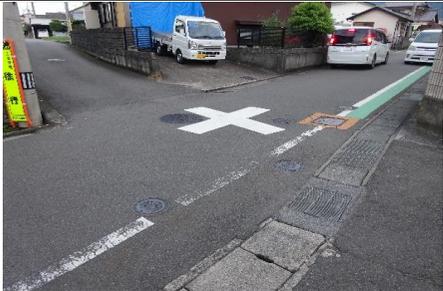
整理番号	41-②	学校名	大生院小学校	対策所在地	新居浜市大生院154付近
		対策前			対策後

<p>・見通しが悪く、十字路になっていることに気づきにくく、危険であった。</p>			<p>●十字マークを設置していただき、十字路になっていることに気づきやすくなった。</p>
整理番号	42-①	学校名	角野小学校	対策所在地	新居浜市中筋2丁目
		対策前			対策後

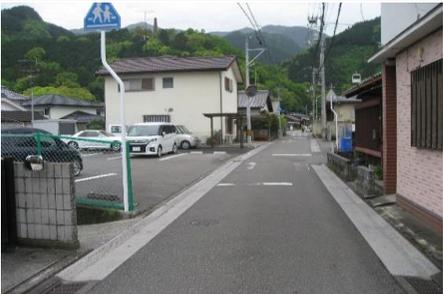
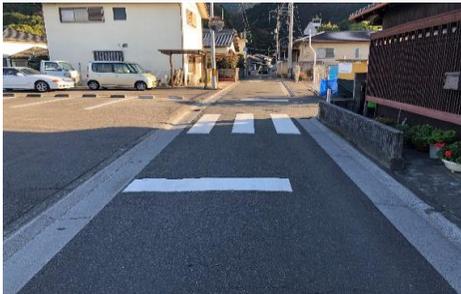
<p>・停止線や横断歩道がはっきりせず、特に車の通行ができる下校時に不安があった。</p>			<p>●横断歩道と自動車の停止線を引き直していただいた。</p>

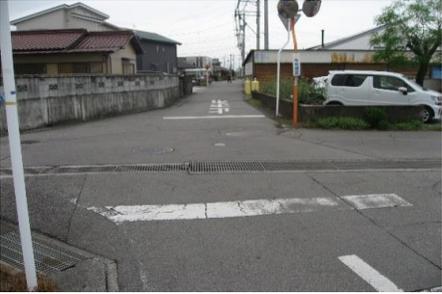
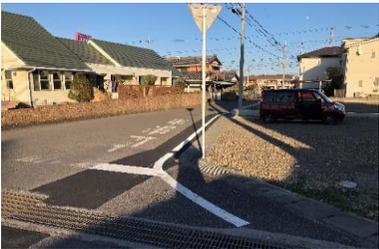
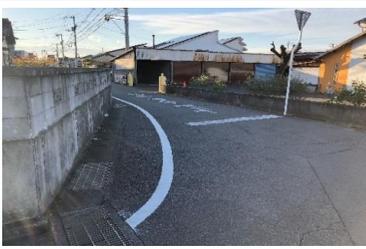
整理番号	45-④	学校名	角野小学校	対策所在地	新居浜市宮原町4番
		対策前			対策後

<p>・交差点付近の道路に歩行者を分離する線がないので、どこを歩けばいいのかはっきりしていない。</p>		<p>● 歩行者を分離する線を新しく引いていただいた。</p>	
整理番号		学校名		対策所在地	
		対策前			対策後
