第4章 環境保全計画

1. 環境保全の現状

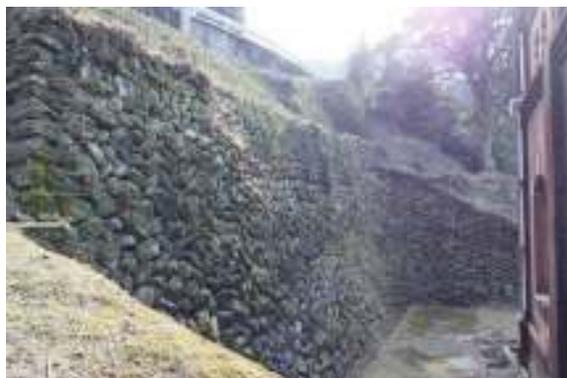
建物南側は、石垣で覆われている。南西側の石垣が過去に崩れたことがあるが、現状では、崩れなどは起こっていない。

写真 4-4 南西側石垣

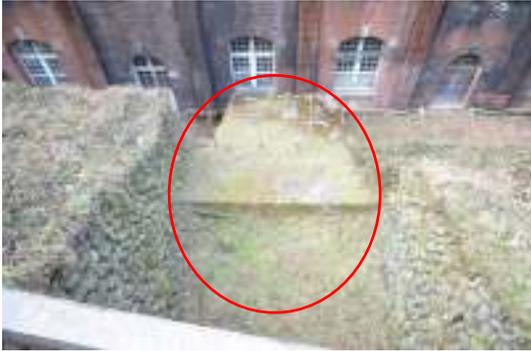
また、建物南側には、当時、石ヶ山丈の貯水槽から建物内の発電機まで一気に水を落とすために鉄管水路が設置されていたが、現在、鉄管は、台座を残して撤去されている。道路と本建物の間は、コンクリートで覆われているが鉄管は現存している。

写真 4-5 水圧鉄管を覆うコンクリート

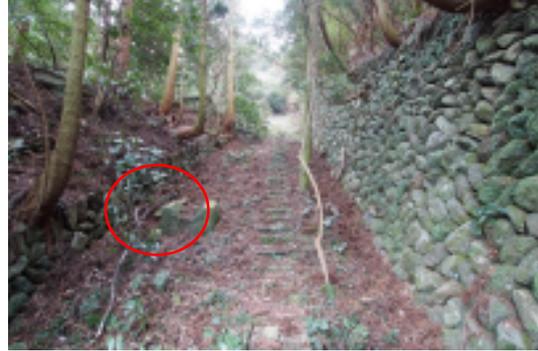
写真 4-6 県道山側の水圧鉄管遺構
赤丸部分が鉄管の台座

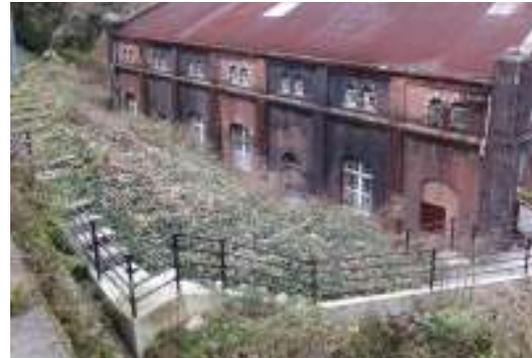
県道から敷地内へのアクセス道は、道幅が狭く手摺が片側にしかなく転落の恐れがあるため非常に危険な状態となっている。また、夏場には、草が生い茂り、階段部分に進入してくるので、更に危険な状態になる。建物公開時には、避難路として使用する可能性が高いので、拡幅、手摺の設置や草の手入れを定期的を実施して、進入路として安全に通れるようにする。

写真 4-7 現在のアクセス道

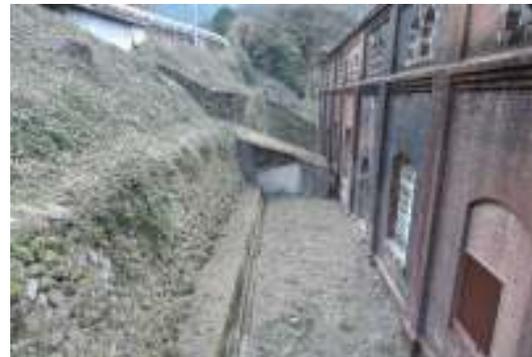
建物南西側の石垣は、平成 23 年に石垣が崩れ、アンカーを入れて積み直しを行っているが、一部に積みの乱れやはらみ出しが見られる。建物公開までに詳細な調査を実施して、危険があれば補修等を行う。また、南西側は、工事実施時に資材搬入のための仮設構台を設置する予定となっている。

写真 4-8 建物南側の石垣

建物背面にある県道の部分には石垣がある。数年前に石垣の一部が崩れ、積み直しを行っている。石垣には一部はらみだしが見られることから、積み直しを検討する必要がある。

実施設計の際に安全を確保するための対策を講じる。

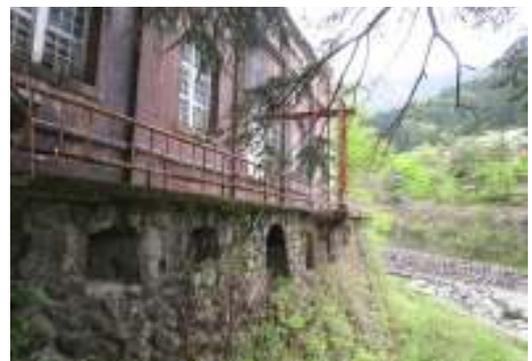
建物北側には、通路が設置されている。しかし、手摺は錆が進行し、手摺としての機能を果たしていない。また、通路端は戦後に車両を通すために拡張を行っているが、劣化が激しく危険な状態である。

写真 4-9 北側通路

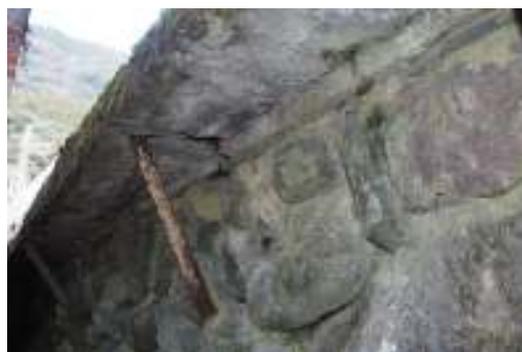
写真 4-10 北側通路拡張下部

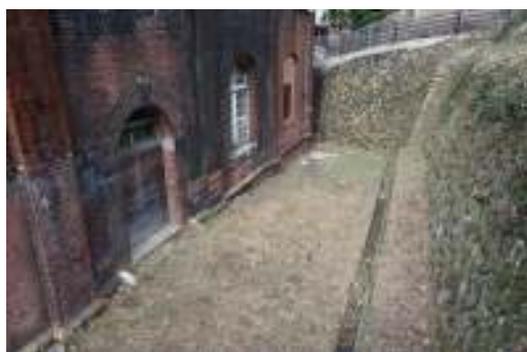
敷地東と南側には石垣下に排水溝を設けているが落葉や土が堆積して機能が失われている。

写真 4-11 敷地南側排水溝

耐震改修工事の際に敷地内の排水計画を行って、改修工事と併せて工事を行うこととする。

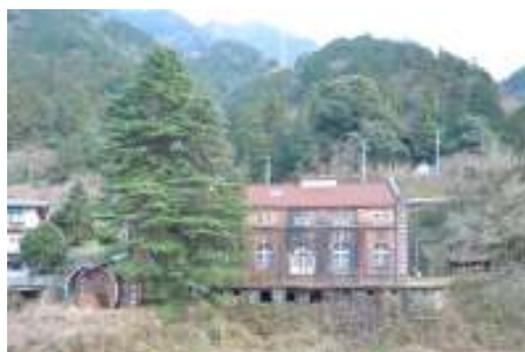
敷地北側のヒマラヤ杉は、昭和初期から中頃にかけて植えられたものであると古写真から推測できる。現在は高木化し、建物上部に接して軒樋を塞いだり、花粉が外壁にこびり付くなど建物に影響を及ぼしている。また、マイントピア別子からの眺望を妨げており景観上、支障をきたしている。

写真 4-12 マイントピア別子からの眺望

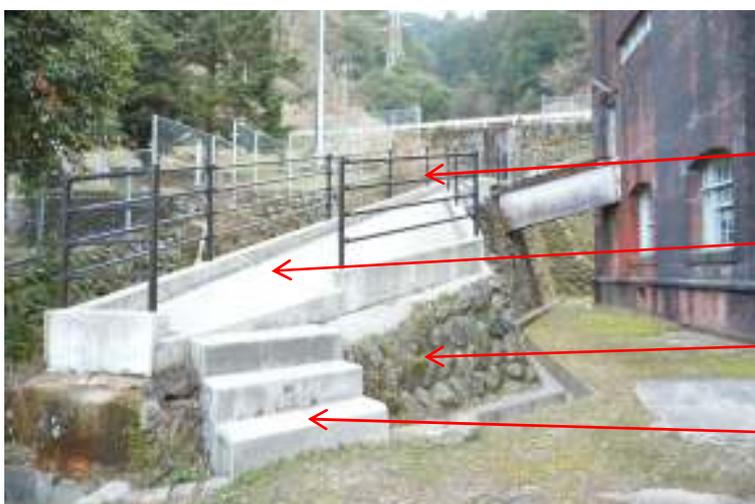
手摺 基準 4

歩道 基準 4

石垣 基準 3

階段 基準 4

部位	修理方針
a. 水圧鉄管を覆うコンクリート	原則、現状を保存する。
b. 水圧鉄管導入部	
水圧鉄管	原則、現状を保存する。
煉瓦アーチ	原則、現状を保存する。
階段	原則、現状保存とするが、安全を確保するために必要に応じて対策を講じる。
c. 敷地内アクセス道	
石垣	安全を確保するために必要に応じて対策を講じる。
階段	安全を確保するために変更を行う。
歩道	安全を確保するために変更を行う。
手摺	安全を確保するために変更を行う。
d. 西側から北面歩道へのアクセス	
手摺	安全を確保するために変更を行う。
スポットライト	撤去を行い、新設を検討する。
e. 西側旧進入路、物置場	
石垣	石垣を撤去して階段を新設する。
物置小屋	記録を取って撤去を行う。
f. 建物南側の石垣	安全を確保するために必要に応じて対策を講じる。
g. 建物南側の付属棟遺構と排水溝	
遺構	耐震補強が干渉する場合は、撤去を行う。ただし、撤去の際には調査を行って記録を残す。また、建物背面の表土は、撤去を行う。
側溝	撤去を行い、新設する。
h. 水車小屋脇階段	
門柱	原則、現状保存とし、必要に応じて変更を行う。
手摺	原則、現状保存とし、必要に応じて変更を行う。
階段	原則、現状保存とし、必要に応じて変更を行う。
i. 水車小屋	
水車小屋	休憩所として整備を行う。
水車	移設を行う。
j. 県道からの水圧鉄管遺構への階段	現状保存とする。別途、鉄管跡地見学スペースとして階段等の新設を行う。所有が異なるので整備の際は、所有者と協議を行う。
k. 水圧鉄管遺構アクセス部分（所有が異なるので整備の際は、所有者と協議を行う。）	
石垣	現状保存とする。別途、鉄管跡地見学スペースとして階段等の新設を行う。

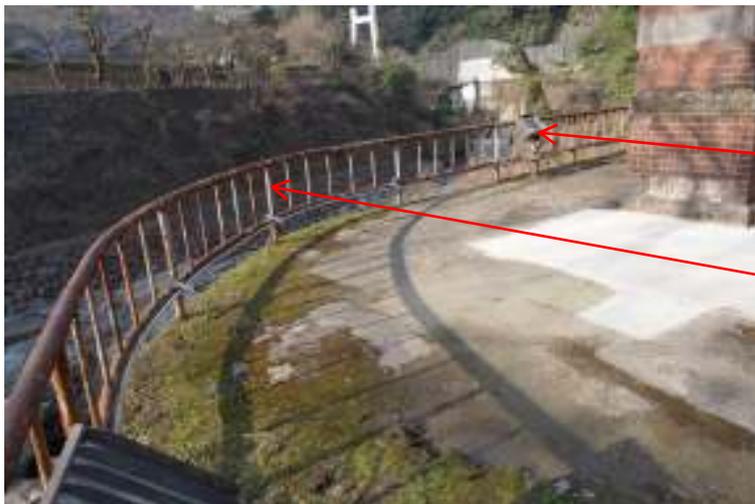
d. 西側から北面歩道へのアクセス

スポットライト 基準4

手摺 基準3

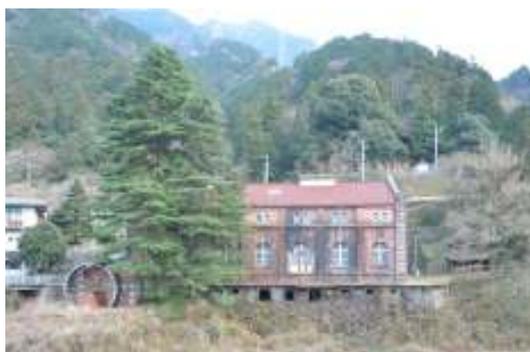
本建物の北東部分にはヒマラヤスギが2本生育している。2本共に高木となり建物の屋根、樋に落葉し軒樋、屋根に堆積して破損の原因となっている。また、春先には花粉が建物外壁に取り付き、汚れの原因となる。そのほかにもマイントピア別子からの眺望にも影響を及ぼしている。

写真 4-10 建物北側の景観

危険木となっている2本のヒマラヤスギは、適切な時期に剪定を行って危険木と成ることを防ぐこととする。また、状況によって伐採を検討することとする。

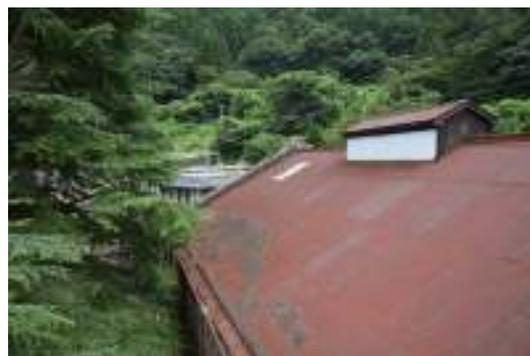
写真 4-11 スギが屋根に接している
