災害を乗り越えて安全で安心できるまちづくり

# 平成16年台風による 新居浜の災害

平成18年6月2日

新居浜市

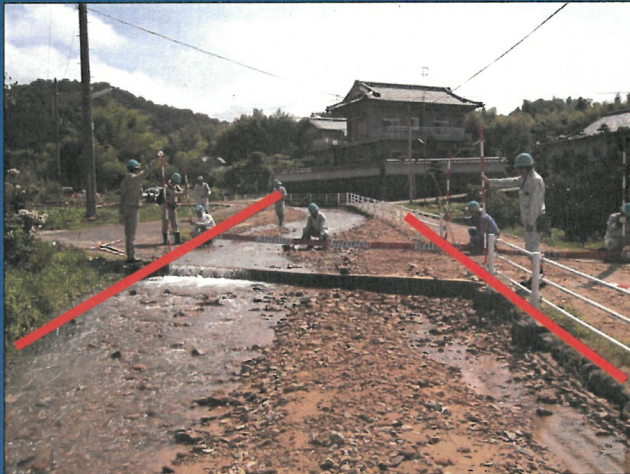
土砂による河道閉塞

河道閉塞状況

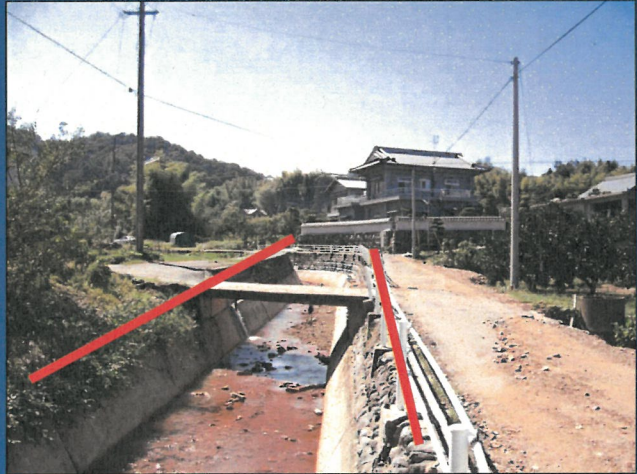
土砂撤去後の河道

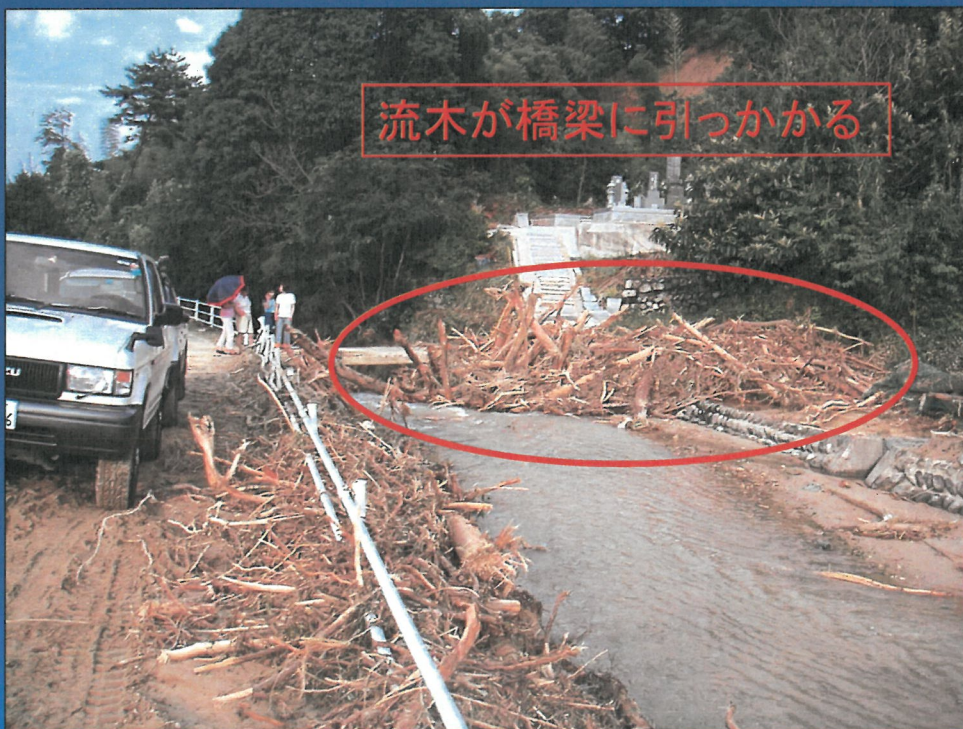
## 被災状況(又野川)

流木による河道閉塞状況

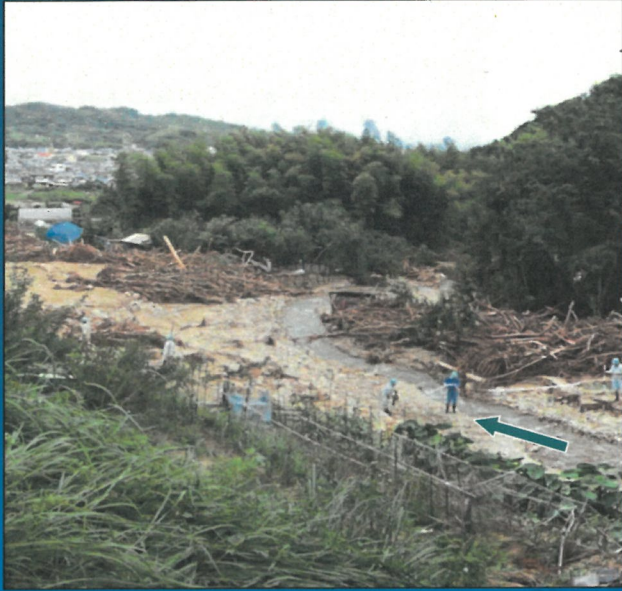
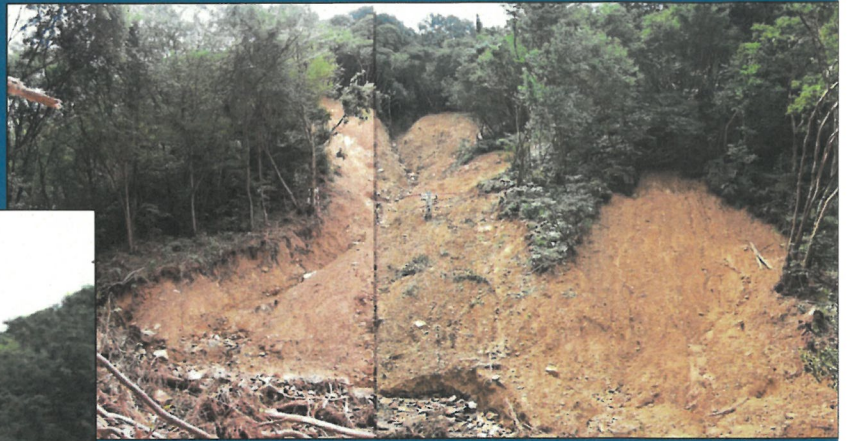
## 又野川 上流の被災状況

谷出口部：  
土砂、流木が堆積する

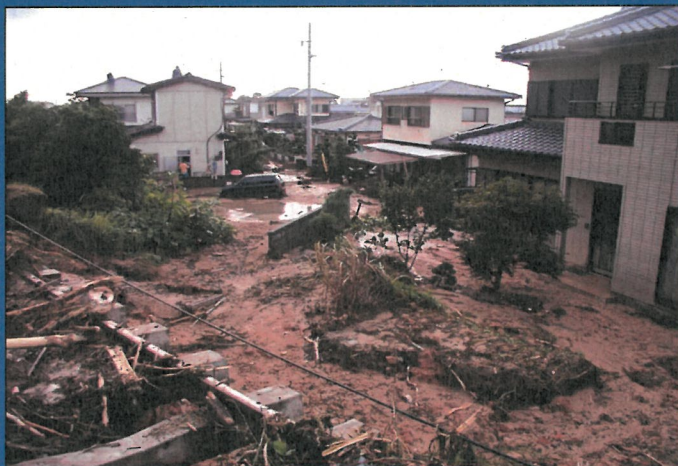
被災時

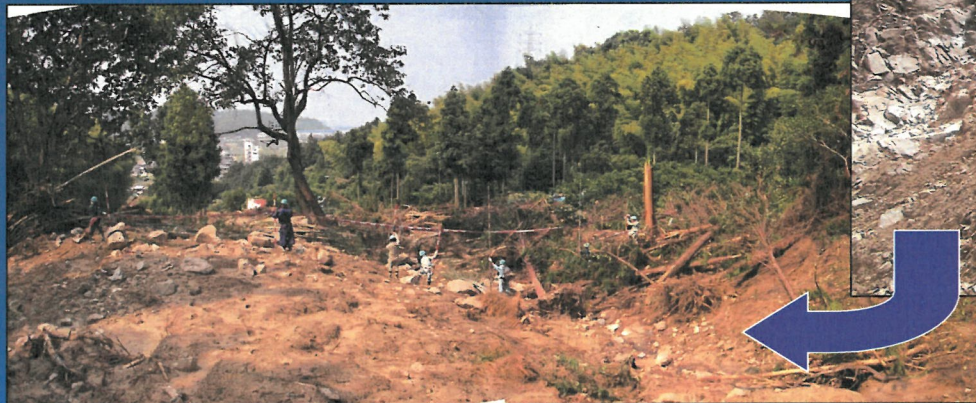
## 又野川東川 上流の被災状況

溪流の合流地点

土砂・流木が堆積

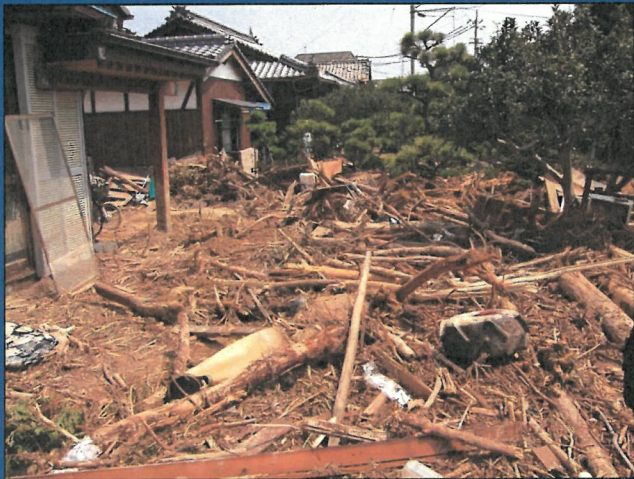
家屋被害状況

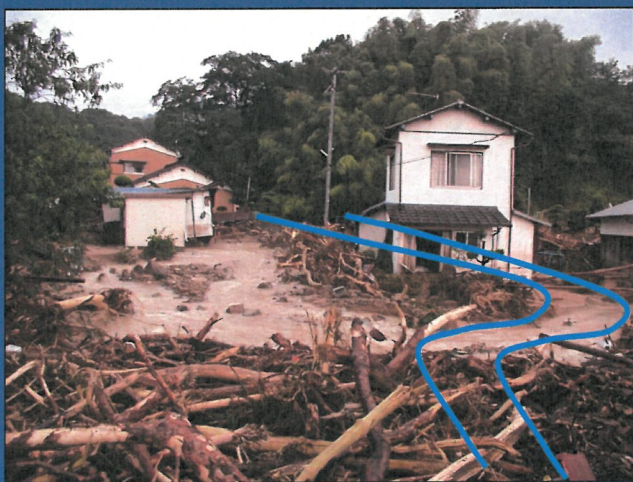
災害時

河道閉塞状況

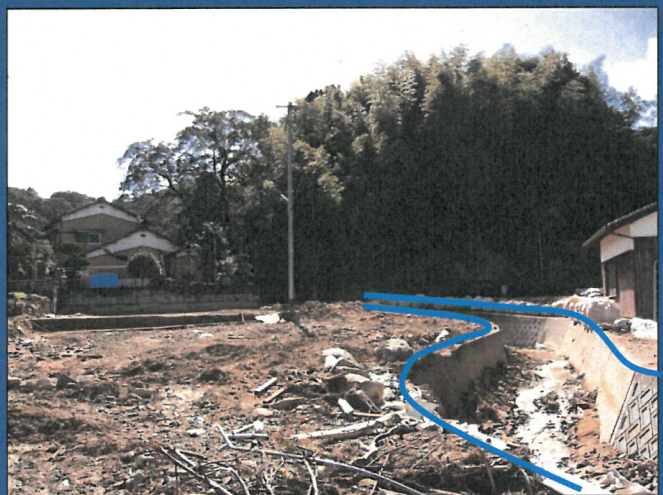
応急復旧後

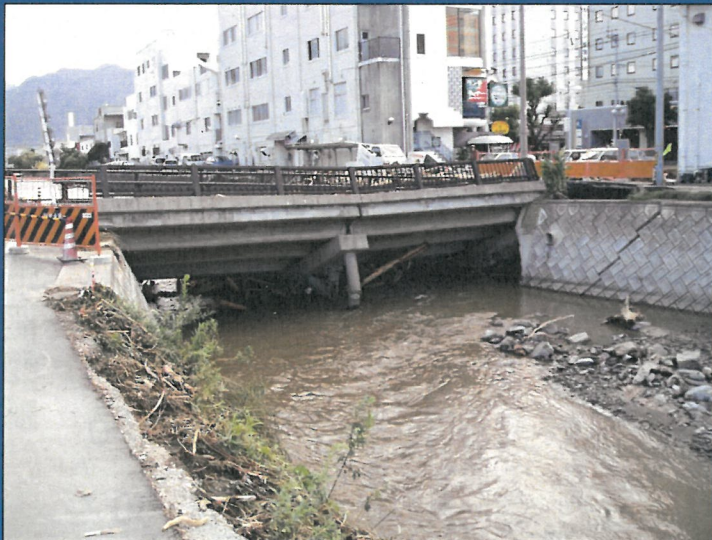
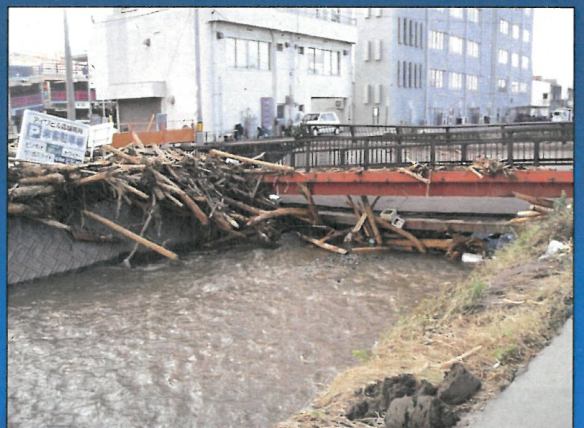
## 被災状況(庄内橋)

流木による災害

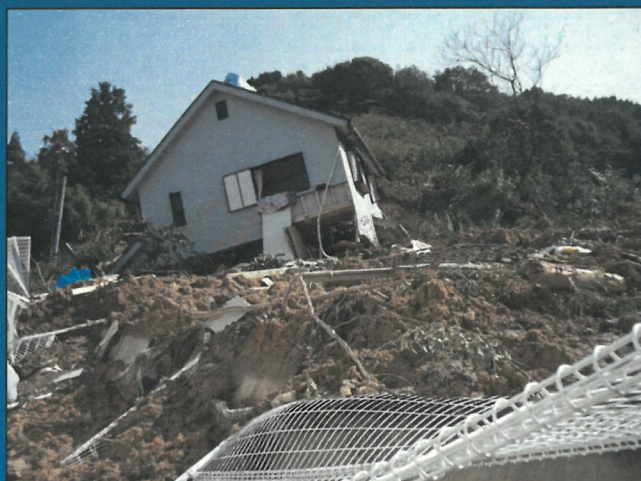
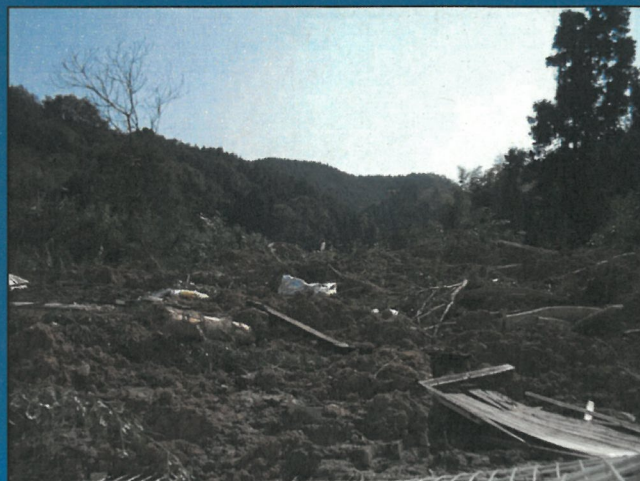
## 被災状況(清住地区)

土石流による災害
