第5章 防災計画

2. 耐震対策

平成27年から2ヶ年で行った「登録有形文化財旧端出場水力発電所保存活用計画策定業務」で、建物公開を目指して耐震診断及び補強案作成業務を実施した。また、補強案策定については、策定委員会において検討を行った。

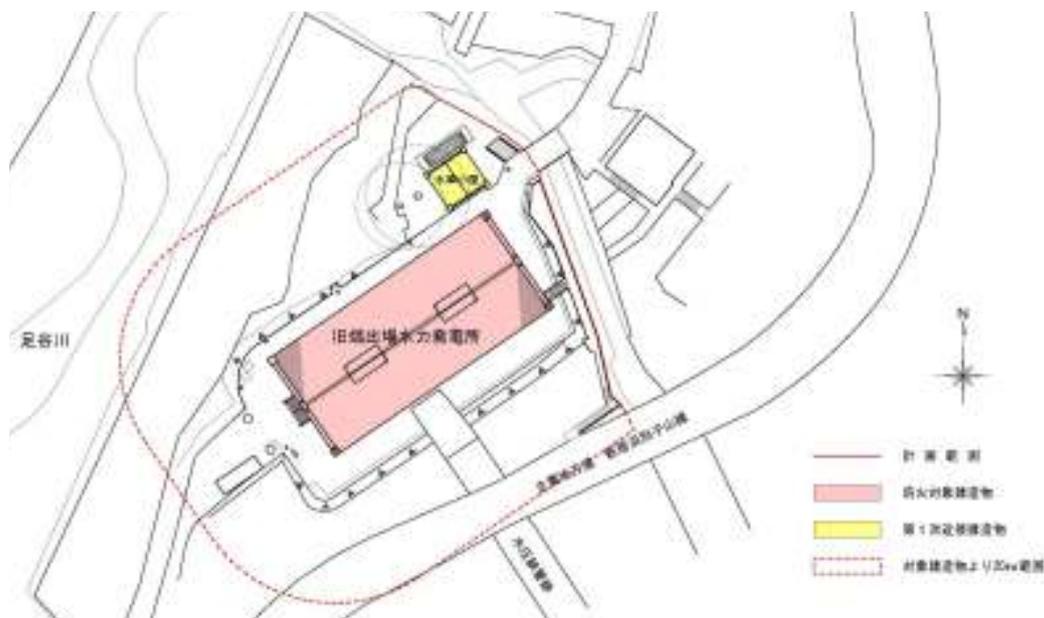
図 5-1 防火管理区域図

防火管理区域は、当該文化財（建造物）の防火のために配慮が必要とされる区域とし、本建物の周囲 20メートルの範囲に設定を行う。ただし、本計画区域を越えて防火管理区域の設定は行わないこととする。

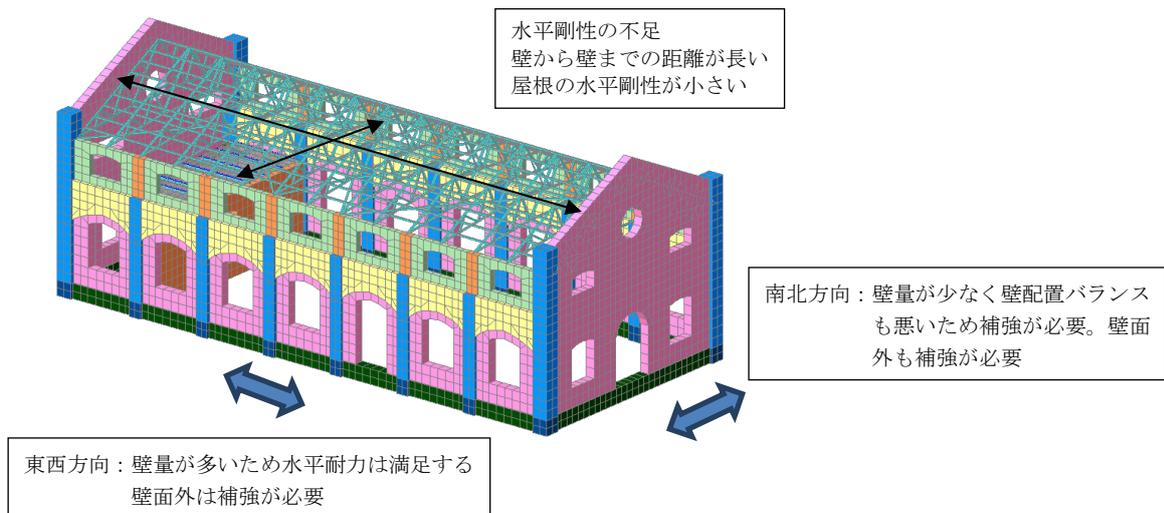
検討結果概要

（評価基準値に満たないものは赤字で示す）

検討方法		評価基準値	東西方向	南北方向
主架構 壁面内 方向	偏心率	0.30 以下	0.117	1.259
	壁せん断力の検討 (C0=1.0)	建物全体の安全率 1.0 以上	4.64	1.80
		壁単体の安全率 1.0 以上	2.34	1.82
	エネルギー一定則	保有 E/入力 E 1.0 以上	1.23	0.23
壁面外 方向	有限要素法	モーメント安全率 1.0 以上	水平 0.34(W340) 鉛直 0.24(W340)	水平 0.18(W340) 鉛直 0.10(W455)

保有 E/入力 E、安全率は 1.0 以上が OK である。

・東西方向について

主架構（壁面内）：壁量が多いため保有エネルギーが入力エネルギーを上回る。

壁面外方向：妻壁の変形が大きく、水平曲げ、鉛直曲げ共に目標値を満足しない。

・南北方向について

主架構（壁面内）：壁配置に偏りがあり大きく偏心する。水平剛性の不足もあり、西面が先行して限界変形に達するため保有エネルギーが不足する。

壁面外方向：南北方向の耐力部材が妻付近にしかなく、中央部は大きく変形する。水平剛性も不足しており、水平曲げ、鉛直曲げ共に目標値を満足しない。

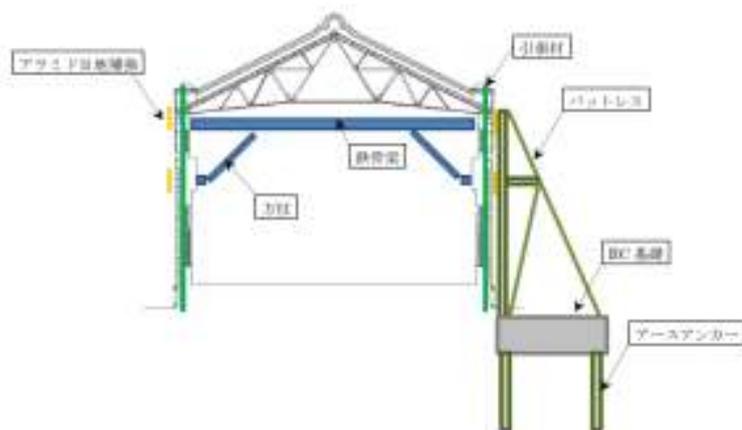
図 5-2 補強概要図

外部鉄骨補強案は以下の3つの要素からなる。外観に影響しない補強である ① 引張材挿入補強・アラミド目地補強を行っても面内・面外ともに耐力が不足するため、補強材が露出する ② 水平構面補強、③ バットレス補強を追加している。

- ① 煉瓦壁面内・面外の補強として引張材挿入補強及びアラミド目地補強を行う。
- ② 小屋面に水平構面補強を配置する。妻壁部も補強する。
- ③ 道路側に外部バットレスを配置する。

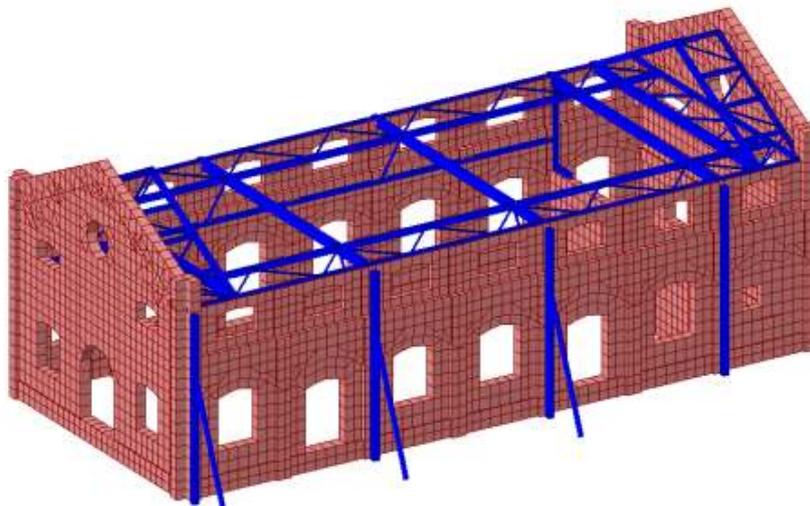
図 5-3 構造補強イメージ図

なお、策定委員会では、図 5-3（斜材 1 段＋桁レベルトラス）が承認された。
